**SERVIÇO PÚBLICO FEDERAL
CONSELHO REGIONAL DE ENGENHARIA E AGRONOMIA DE
RONDÔNIA**

**RELATÓRIO DE FISCALIZAÇÃO DA PONTE DE
CONCRETO SOBRE O RIO CANDEIAS.**

PORTO VELHO/RO

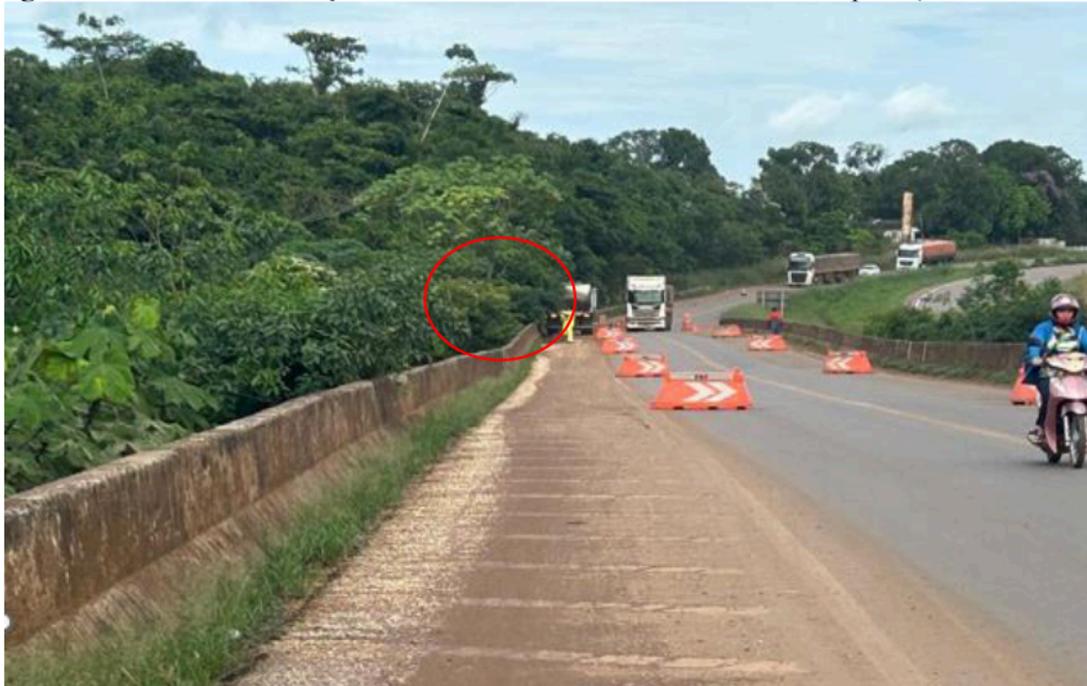
cm, respectivamente para o vão do lado Porto Velho, vão central e vão do lado Cuiabá. A superelevação do tabuleiro está entre 2,91% e 3,78%, próximo portanto ao valor especificado em projeto que foi de 3%. Como parâmetro usual para deformações verticais em vãos de pontes adota-se a relação $L/800$, que para o vão central da ponte do em análise, com extensão de 100 m, resultaria com valor máximo 12,5 cm.

Figura 02: Ilustra a deformação detectada visualmente no vão central da ponte, lado montante.

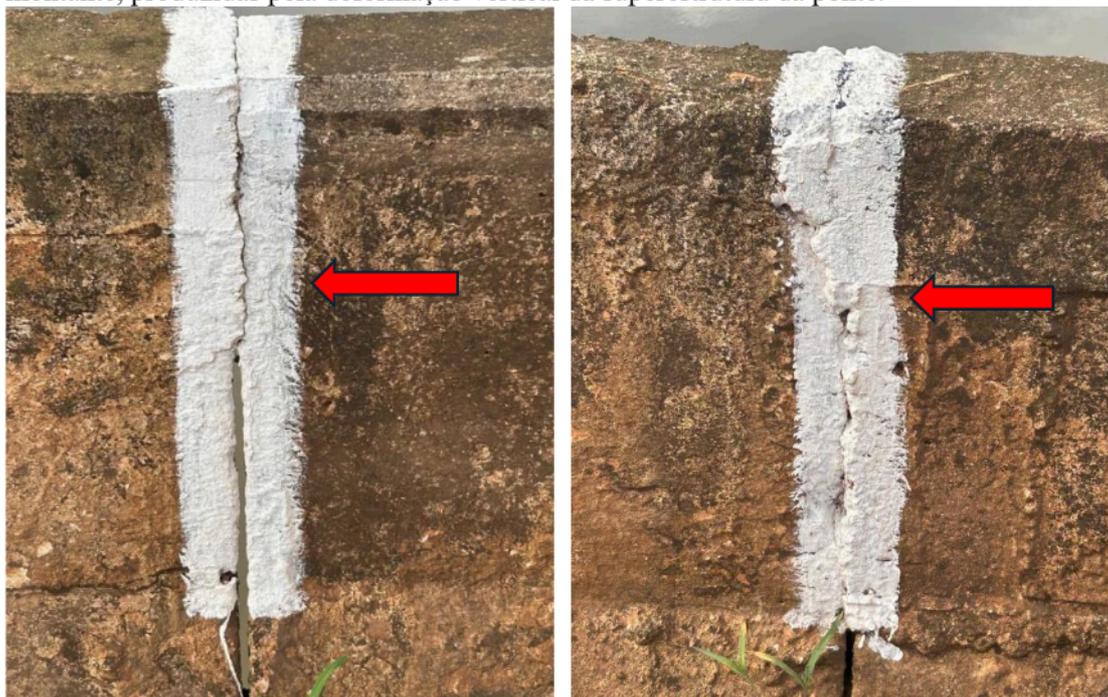
Figuras 03 e 04: Ilustram juntas de dilatação sem espaço, nas barreiras rígidas do lado montante, produzidas pela deformação vertical da superestrutura da ponte.

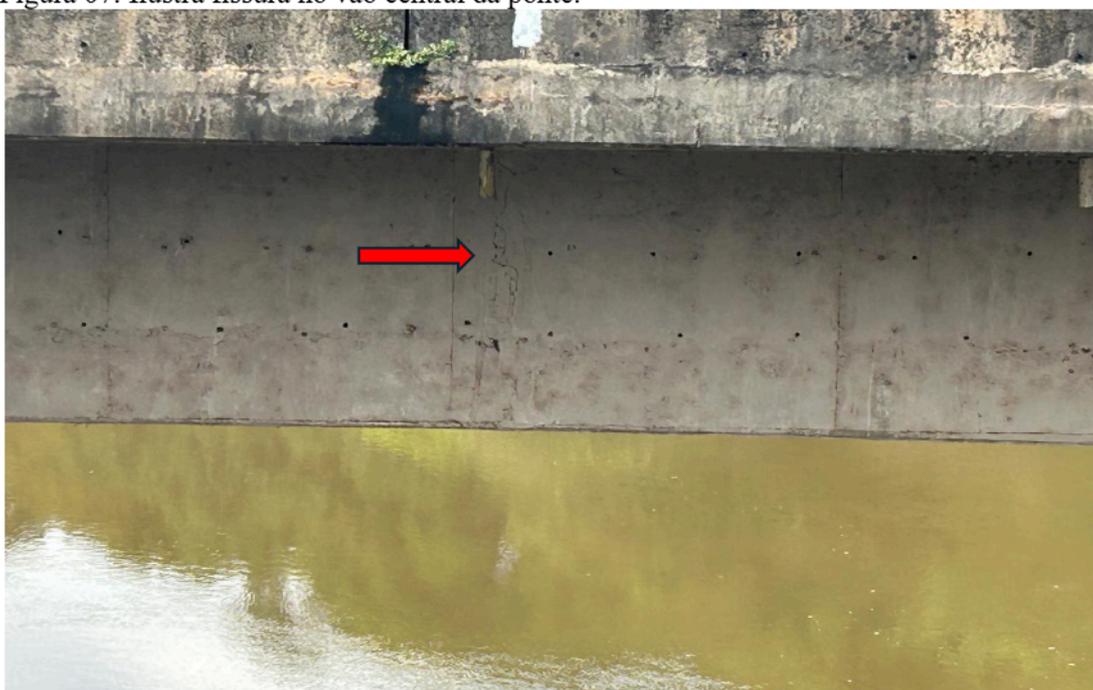
Figura 07: Ilustra fissura no vão central da ponte.

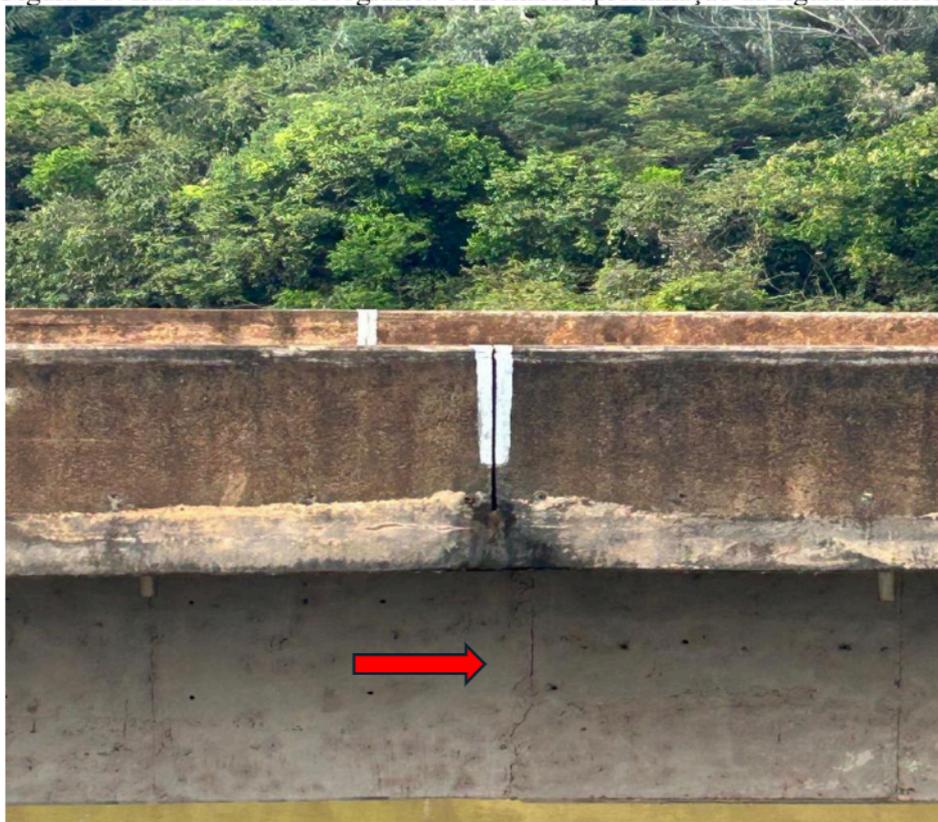
Figura 08: Ilustra tomada fotográfica com maior aproximação da figura anterior.

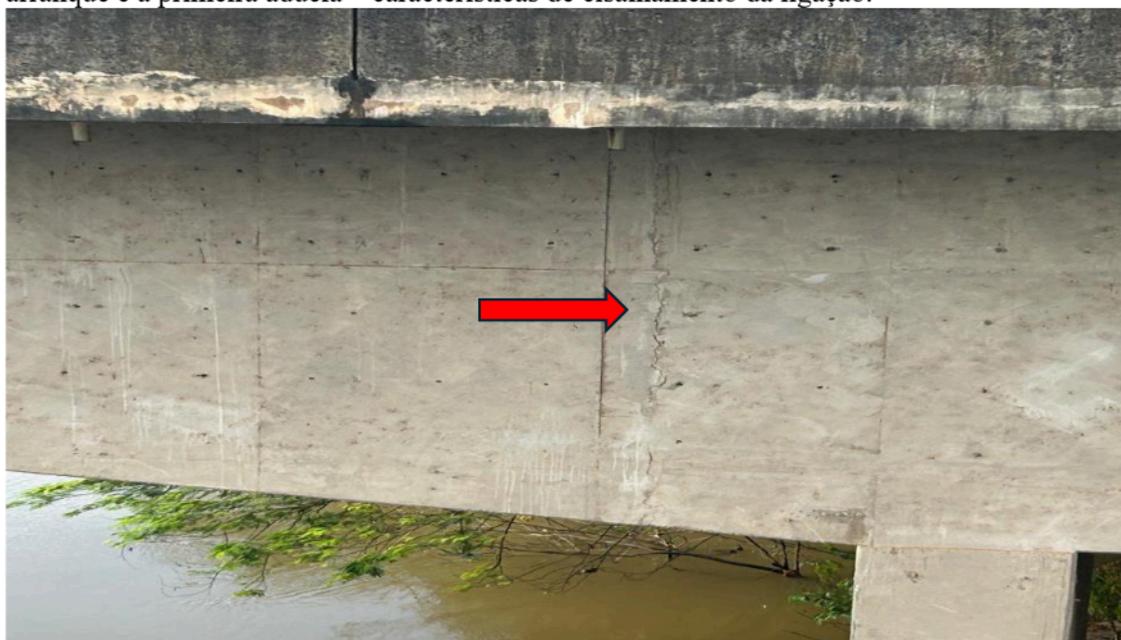
Figura 09: Ilustra fissura na lateral da viga caixão, lado jusante, na ligação da aduela de arranque e a primeira aduela – características de cisalhamento da ligação.

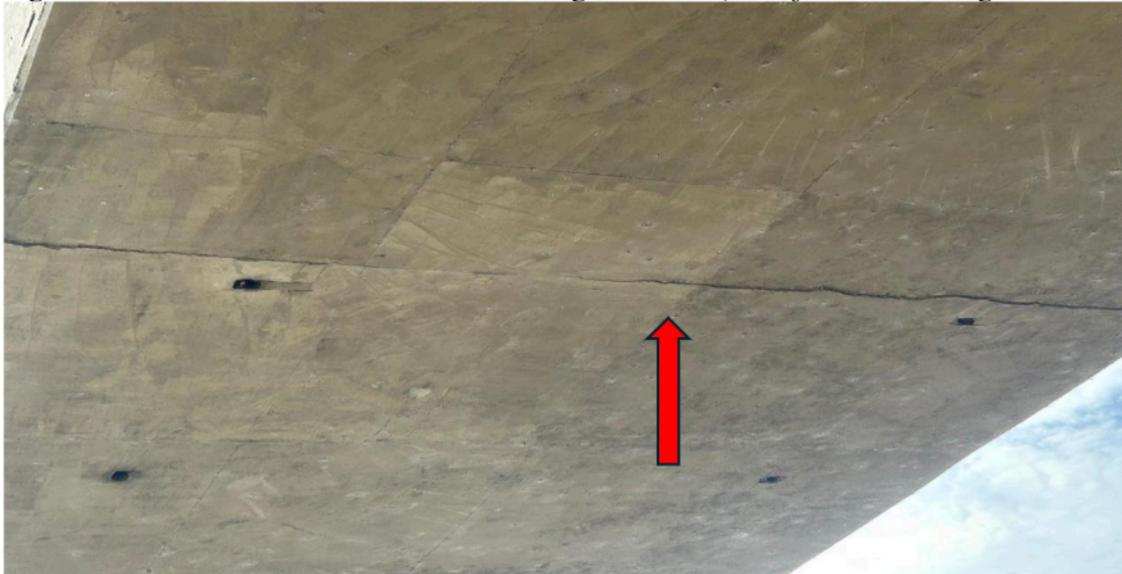
Figura 10: Ilustra a continuidade da fissura da figura anterior, na laje de fundo a viga caixão.

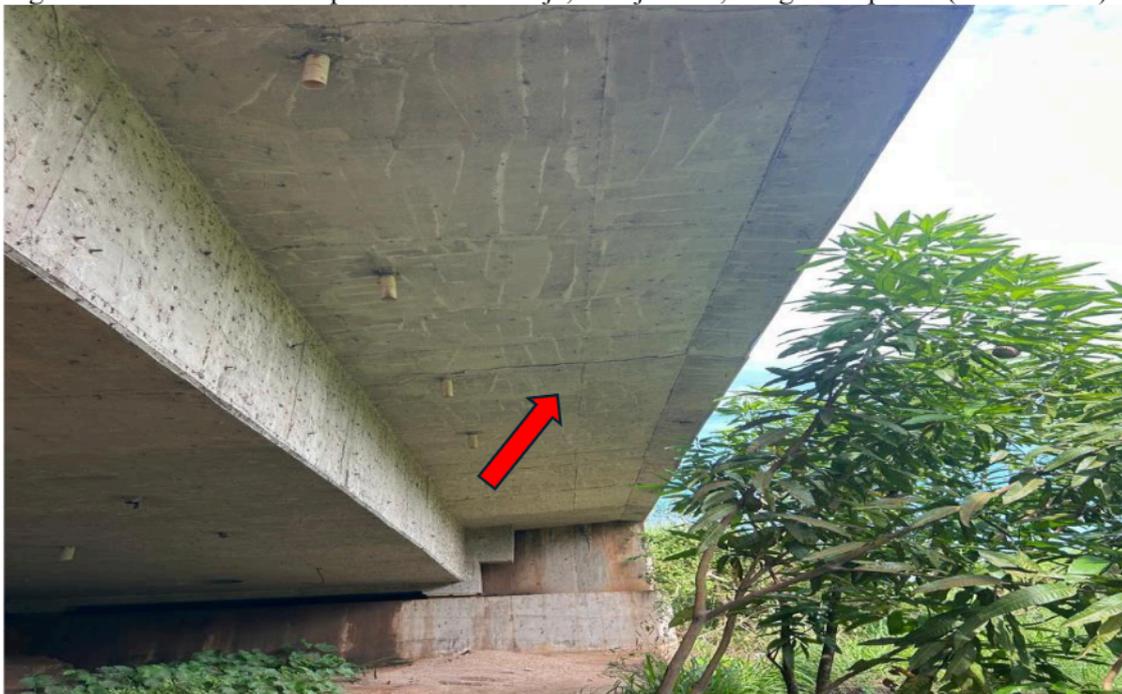
Figura 11: Ilustra fissura na parte inferior da laje, lado jusante, margem esquerda (Porto Velho).
