**SERVIÇO PÚBLICO FEDERAL
CONSELHO REGIONAL DE ENGENHARIA E AGRONOMIA DE
RONDÔNIA**

**RELATÓRIO DE FISCALIZAÇÃO DA PONTE DE
CONCRETO SOBRE O RIO CANDEIAS.**

PORTO VELHO/RO

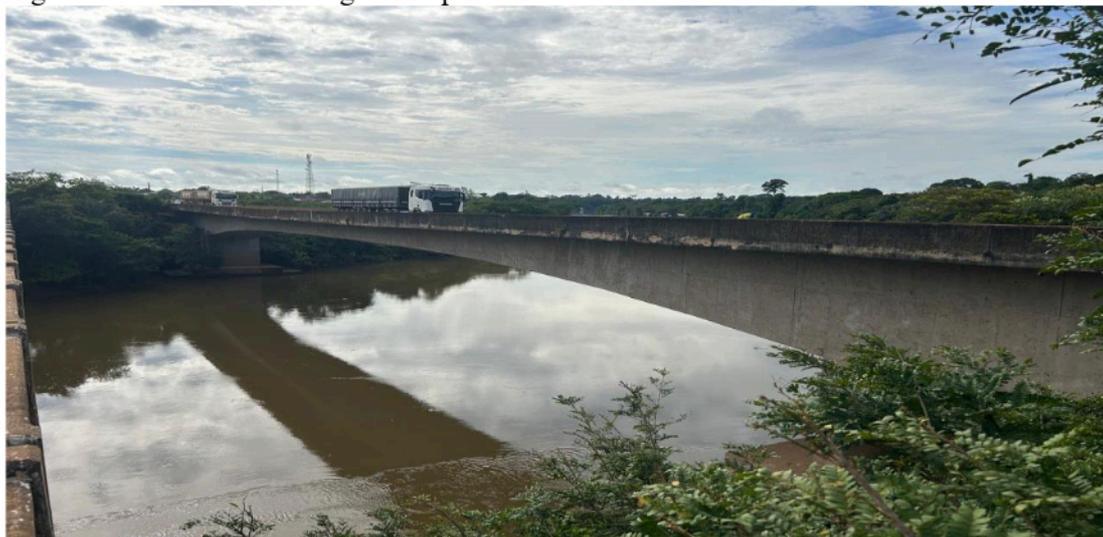
Figura 01: Ilustra uma vista geral da ponte vistoriada

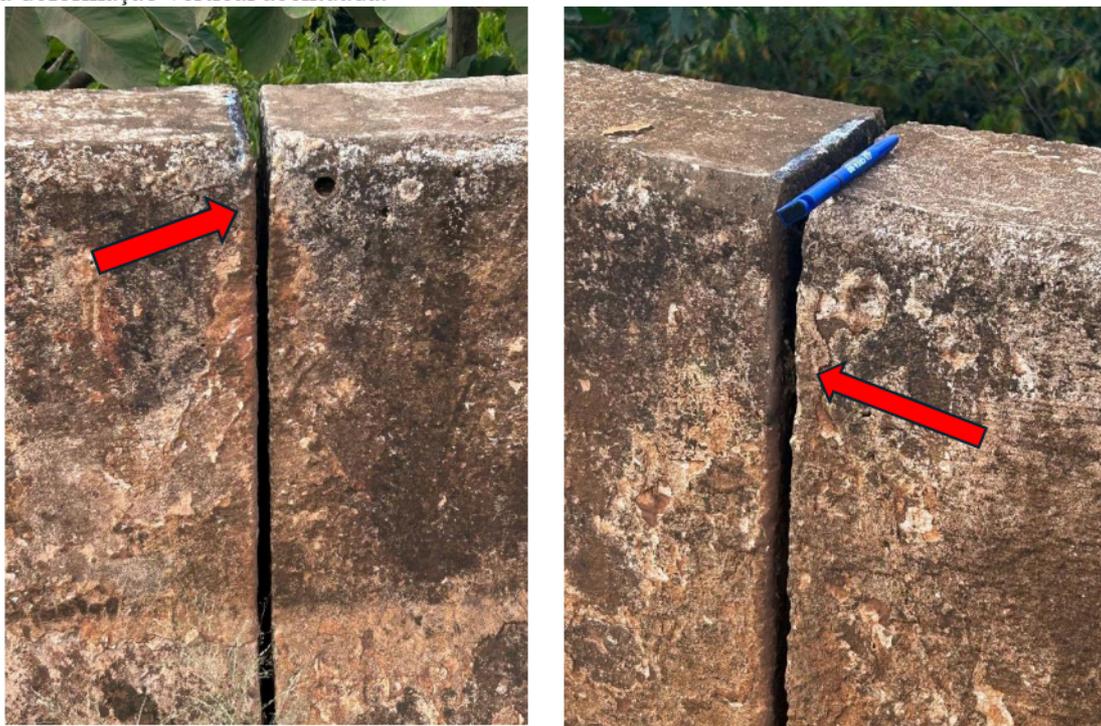
Figuras 05 e 06: Ilustram as juntas de dilatação das barreiras rígidas em locais onde não houve a deformação vertical acentuada.
